Analyse intégrée de la Vulnérabilité au Burundi

Volume II: “Analyse de Vulnérabilité au niveau local”

Décembre 2014

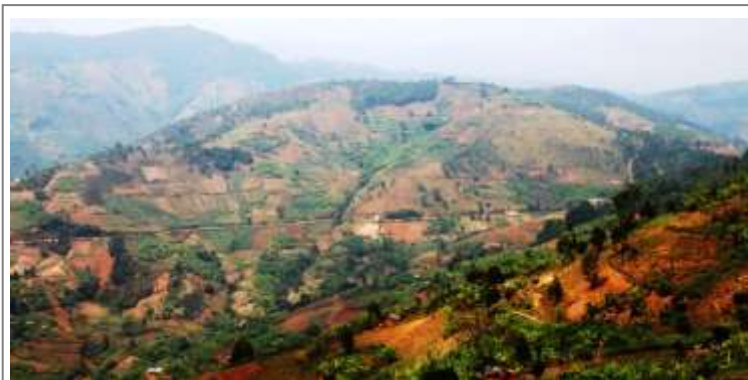
Photo 1: Vue générale de la zone d'intervention dans la commune de Mutambu

La fertilité des sols varie énormément au sein de la zone. Les dépôts de colluvions le long des cours d'eau sont très fertiles et sont occupés par la bananeraie. Sur les pentes des collines, les sols développés sur des roches arénacées sont profonds, sableux et peu fertiles, tandis que les sols développés sur des roches granito-gneissiques sont argileux et peu fertiles, et sont même utilisés pour la fabrication des briques cuites.

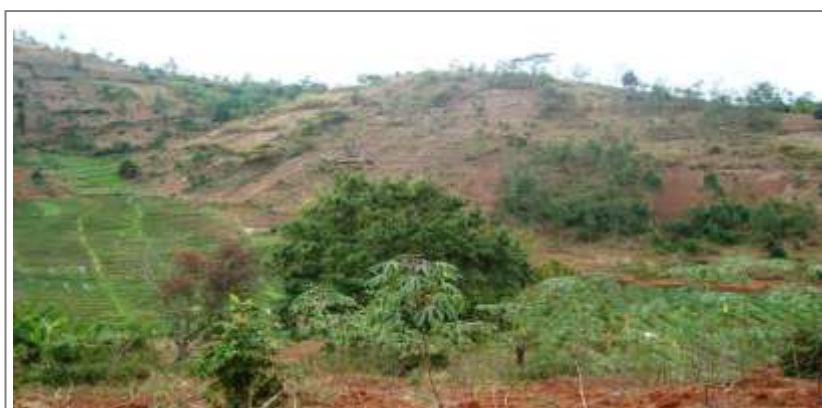
Photo 3: Vue partielle de la zone d'intervention dans la commune de Marangara

Du point de vue géologique, la zone d'étude s'étend sur deux formations: (a) la formation de Ruganza et (b) la formation de Ngozi. La formation de Ruganza est constituée de métaquartzites blancs à séricite, se débitant souvent en plaquettes parallèles à la stratification et alternant avec des métaquartzites plus homogènes, massifs et grisâtres, présentant localement une stratification oblique. De fines intercalations de phyllites verdâtres soulignent souvent la stratification. Vers la base, un faciès microconglomératique peut apparaître. La formation de Ngozi est constituée d'importants ensembles de schistes, de phyllites, de quartzophyllades et de micaschistes. La couleur prédominante est le gris, mais la partie inférieure tend vers les teintes verdâtres. Les intercalations discontinues de roches volcanosédimentaires constituent des niveaux repères. Cette zone est traversée par trois principales failles orientées N-S, NO-SE et NE-SO.

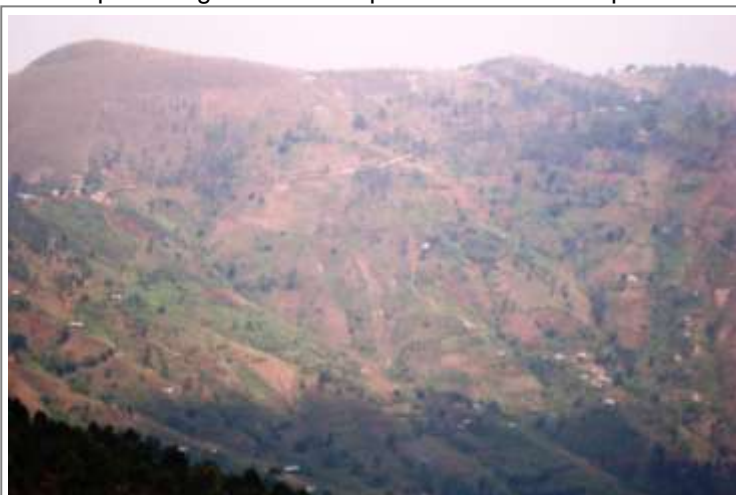
Photo 6: Vue générale de la zone d'intervention dans la commune d'Isare

La zone d'intervention est dans un sous-bassin versant de la rivière Gikoma qui a occasionné beaucoup de dégâts lors des pluies torrentielles qui se sont abattues sur la zone les 8-9 février 2014.

La zone d'intervention est comprise entre 1 430 m le niveau de la rivière Gikoma est de 1 750 m. Elle est drainée par de petits ruisseaux affluents de Gikoma qui coulent dans de petites vallées très encaissées. Pendant la saison des pluies, ces vallées sont le siège de nombreux glissements de terrain.
